Tutkintaselostus

C 7/1998 M

Moottorialus PAMELA, karilleajo Saaristomerellä 3.8.1998

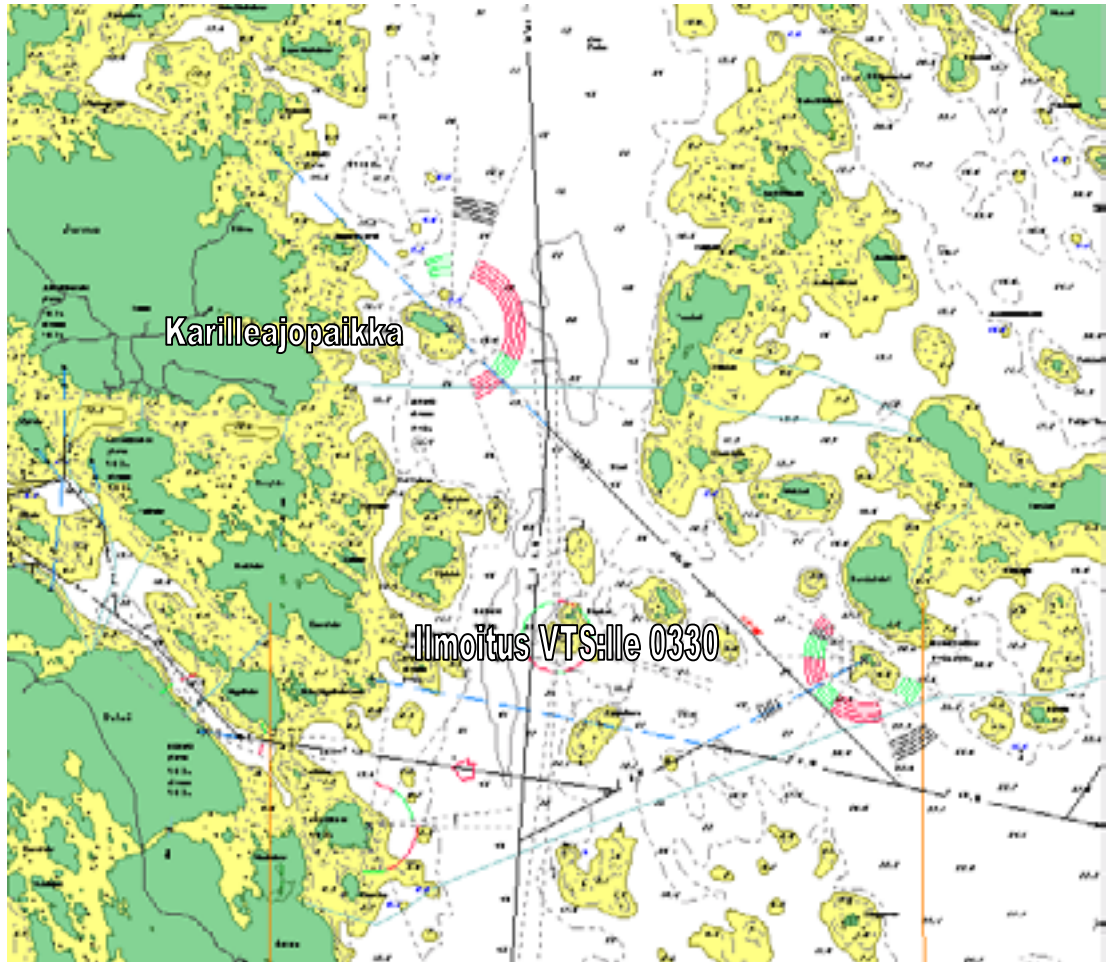
Kungsholmin ohitusilmoituksen jälkeen päällikkö istui automaattiohjauslaitteen vieressä olevalle tuolille ja valmistautui kääntämään uudelle suunnalle noin viiden minuutin jälkeen. Hän nukahti tuolille ja havahtui, kun alus osui ensimmäisen kerran pohjaan. Päällikkö pysäytti koneet ja havaitsi, että alus oli karilla.

Kuva 2. Karilleajopaikka (© Merenkulutuskeskus).
